LIFE GRECABAT - LIFE17 NAT/GR/000522

## **ΜΕΛΕΤΕΣ ΠΑΡΕΜΒΑΣΕΩΝ**

### **ΚΤΗΡΙΟ ΣΑΜΑΡΙΑΣ**

#### **ΔΡΑΣΗ Α2**

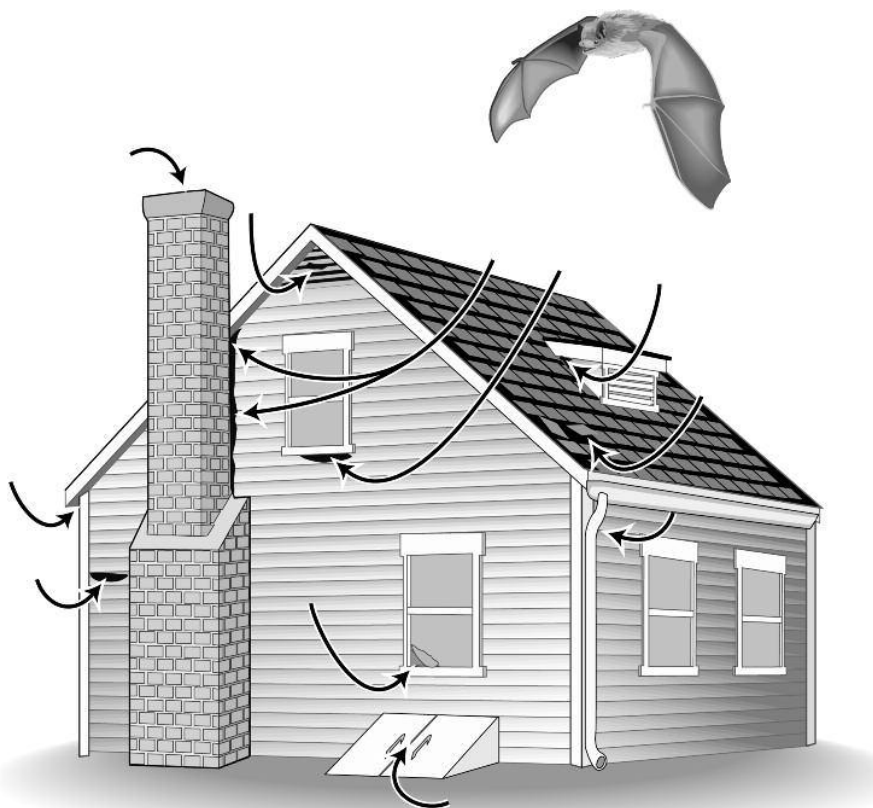
**Εικόνα 1.** Πιθανά μέρη κτηρίου στα οποία βρίσκουν καταφύγιο τα χειρόπτερα (Bat Conservation International).

Πολλά είναι τα παραδείγματα από τη διεθνή βιβλιογραφία κατασκευαστικών εργασιών μικρής κλίμακας σε κτήρια, που αποσκοπούν στην προστασία ειδών χειροπτέρων. Οι πιο συνηθισμένες δράσεις αποκατάστασης περιλαμβάνουν εργασίες: (α) στη στέγη ή στα κενά της οροφής (πχ επισκευή, ανακατασκευή, αντικατάσταση υλικών), (β) στους τοίχους (πχ αντικατάσταση, επισκευή, απομάκρυνση χαλαρού γύψου, βαφής), (γ) σε πόρτες και παράθυρα (αντικατάσταση - επισκευή πλαισίων και (δ) συνολική μετατροπή ή αποκατάσταση κτηρίου.

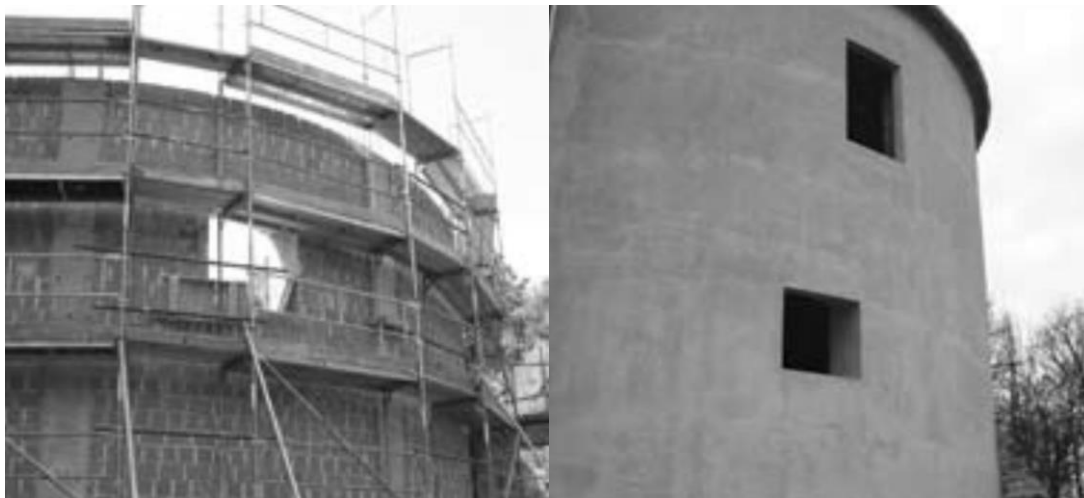
**Εικόνα 2.** Ανοικοδόμηση του πύργου Gradna Goričkem που έδειξε να χρησιμοποιείται από σημαντικό αριθμό χειροπτέρων στη Σλοβενία όπου σπανίζουν οι φυσικοί βιότοποι για χειρόπτερα, κατά την κατασκευή και μετά (Marnell & Presetnik 2010).

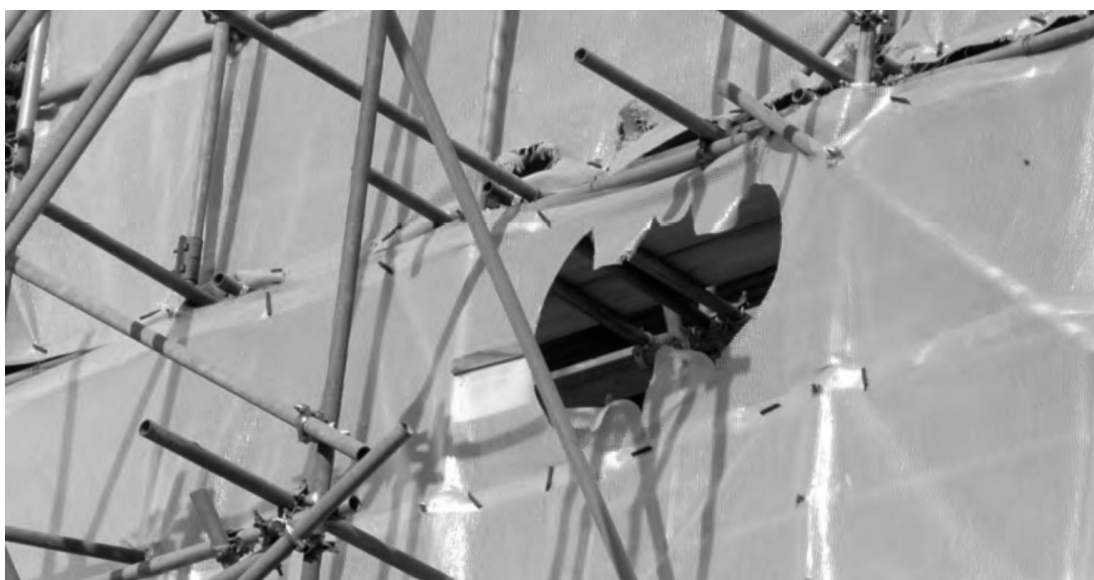
**Εικόνα 3.** Εργασίες αποκατάστασης στέγης στο Killerton House στο Devon, όπου χρειάστηκε να τοποθετηθούν σκαλωσιές. Κατά τη διάρκεια των εργασιών εφαρμόστηκε προστατευτικό κάλυμμα με ανοίγματα για τη διέλευση των χειροπτέρων. Μετρήσεις μετά το τέλος των εργασιών έδειξαν ότι τα χειρόπτερα επέστρεψαν στο κτήριο σε πληθυσμούς παρόμοιους με αυτούς πριν την εκτέλεση των εργασιών (Howard *et al.*, 2009).

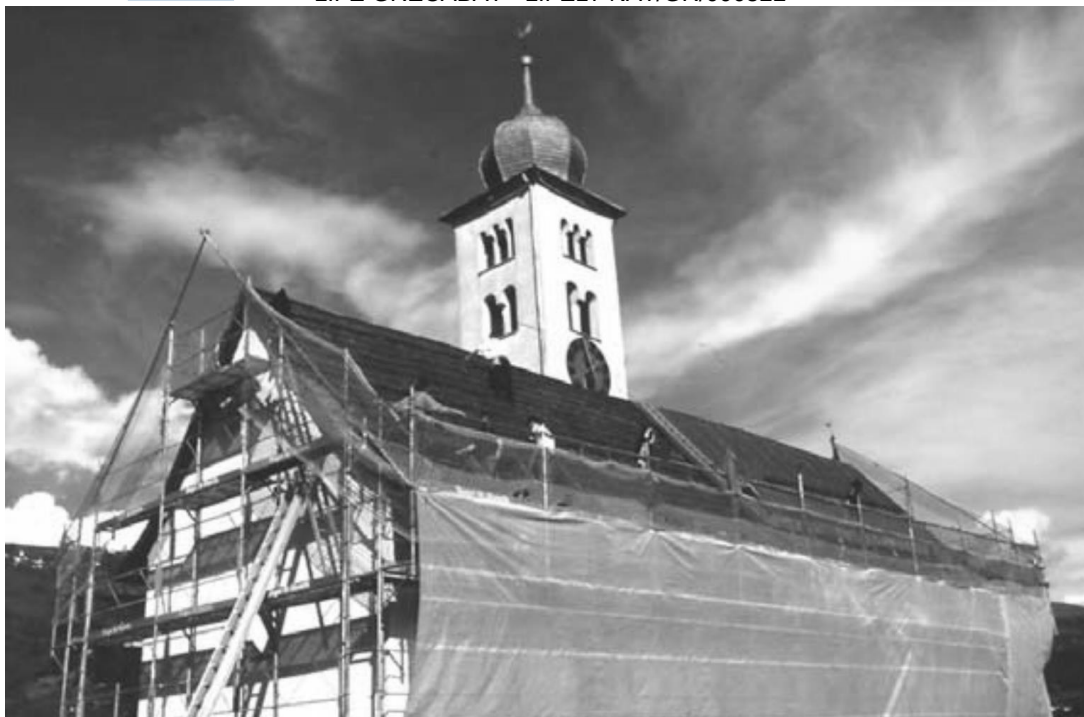
**Εικόνα 4.** Ανακαίνιση της εκκλησίας Castrisch Church, καταφύγιο -βρεφοκομείο χειρόπτερων (Reiter & Zahn 2006).

| Εικόνα 4. Ανακαίνιση της εκκλησίας Castrisch Church, καταφύγιο -βρεφοκομείο χειροπτέρων (Reiter&Zahn 2006). ..... | 7 |

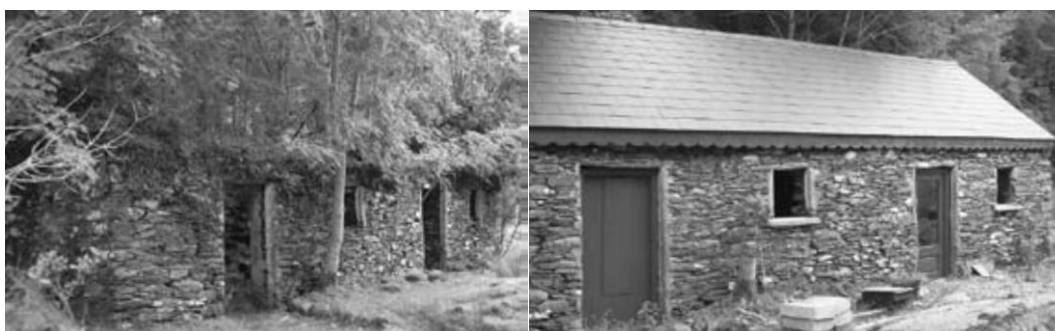
**Εικόνα 5.** Το κτήριο στο Glaninchiquin πριν και μετά το τέλος των εργασιών αποκατάστασης (Marnell & Presetnik, 2010). Οι εργασίες αποκατάστασης περιλάμβαναν δημιουργία παταριού με δύο πόρτες και ένα σημείο πρόσβασης.

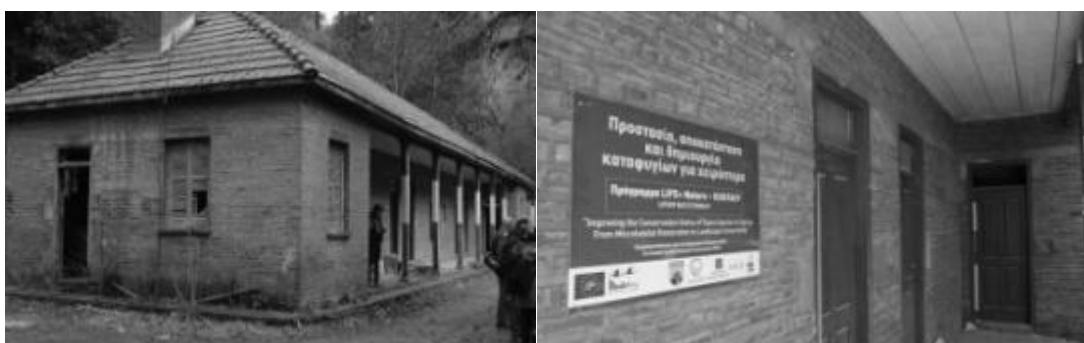
**Εικόνα 6.** Ανατολικό κτήριο στην περιοχή Σταυρός Ψώκας – Καρκαβάς στη Κύπρο, πριν και μετά τις εργασίες αποκατάστασης στα πλαίσια του Προγράμματος LIFE ICOSTACY (LIFE09NAT/CY/000247

| Εικόνα 6. Ανατολικό κτήριο στην περιοχή Σταυρός Ψώκας – Καρκαβάς στη Κύπρο, πριν και μετά τις εργασίες αποκατάστασης στα πλαίσια του Προγράμματος LIFE ICOSTACY (LIFE09NAT/CY/000247) ..... | 7 |

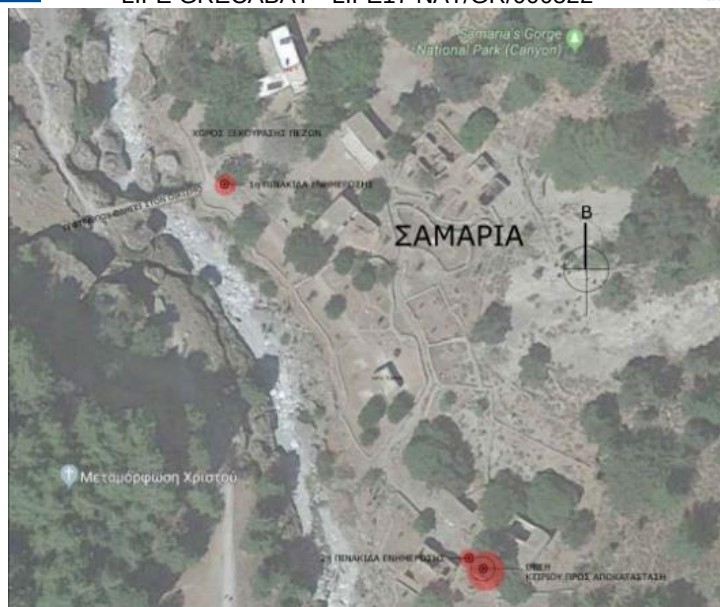
**Εικόνα 7.**Άποψη του οικισμού Σαμαριάς από το googlearth και θέσεις επεμβάσεων

| Εικόνα 7. Άποψη του οικισμού Σαμαριάς από το googleearth και θέσεις επεμβάσεων..... | 9 |

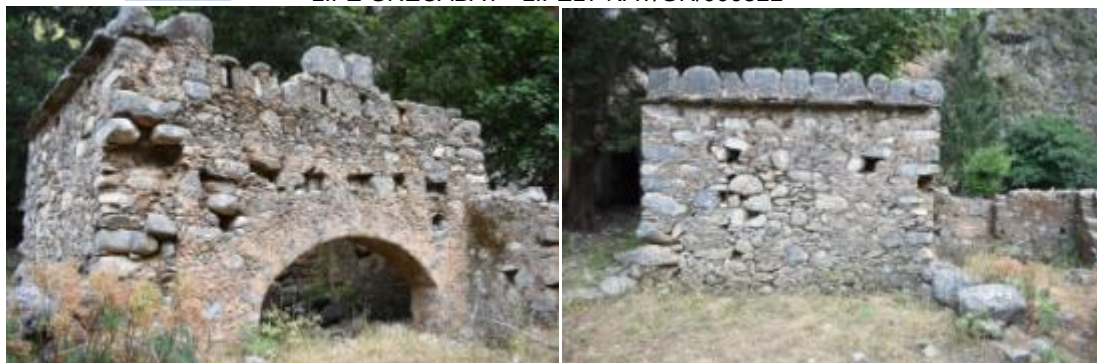
**Εικόνα 8.** Νοτιοδυτική και βορειοδυτική όψη του προτεινόμενου προς αποκατάσταση κτιρίου

Επιλέχθηκε μικρό λίθινο ασκεπές κτίσμα επιφάνειας 20μ<sup>2</sup> στο νότιο όριο του οικισμού προς αποκατάσταση. Το κτίσμα δε γειτνιάζει με επικίνδυνα, ετοιμόρροπα ή άλλα στατικώς ανεπαρκή κτίσματα, βρίσκεται κοντά στο χώρο ξεκούρασης των επισκεπτών του φαράγγιού αλλά ταυτόχρονα είναι απομακρυσμένο από σημεία πυκνής συγκέντρωσης πλήθους και δύναται να αποτελέσει μία αυτόνομη μονάδα φιλοξενίας χειροπτέρων.
